## フロントカメラ: 小米 SU7搭載 ティアダウンレポート

本レポートは、Xiaomi SU7 Maxに搭載されるフロントカメラのティアダウンレポートになります。

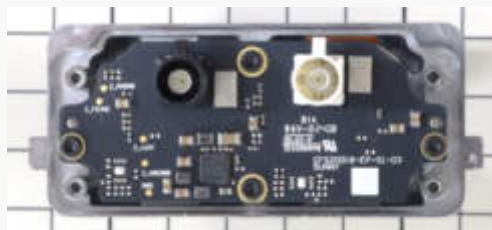
フロントカメラ外観

- ・本ユニットは、フロントカメラとしては非常に小型のモジュール。  
センシングのみを行い、データを送信ケーブルにて出力しているユニットと推定。
- ・SUMNNY製のセンサモジュール(視野角30度と120度)を2台搭載
